Ekspertyza ornitologiczna budynków:
- Urzędu Gminy Zabór, ul. Lipowa 15,
- Zespołu Szkół, ul. Witosa 30
- Niepublicznego Przedszkola, ul. Akacyjowa 1
w Zaborze

Termomodernizacja budynków w ramach RPO-Lubuskie 2020

EKSPERT PRZYRODNICZY
ORNITOLOG
nr w Rejestrze 222/2010/EP
mgr inż. Mariusz Urban

kwiecień 2016r.

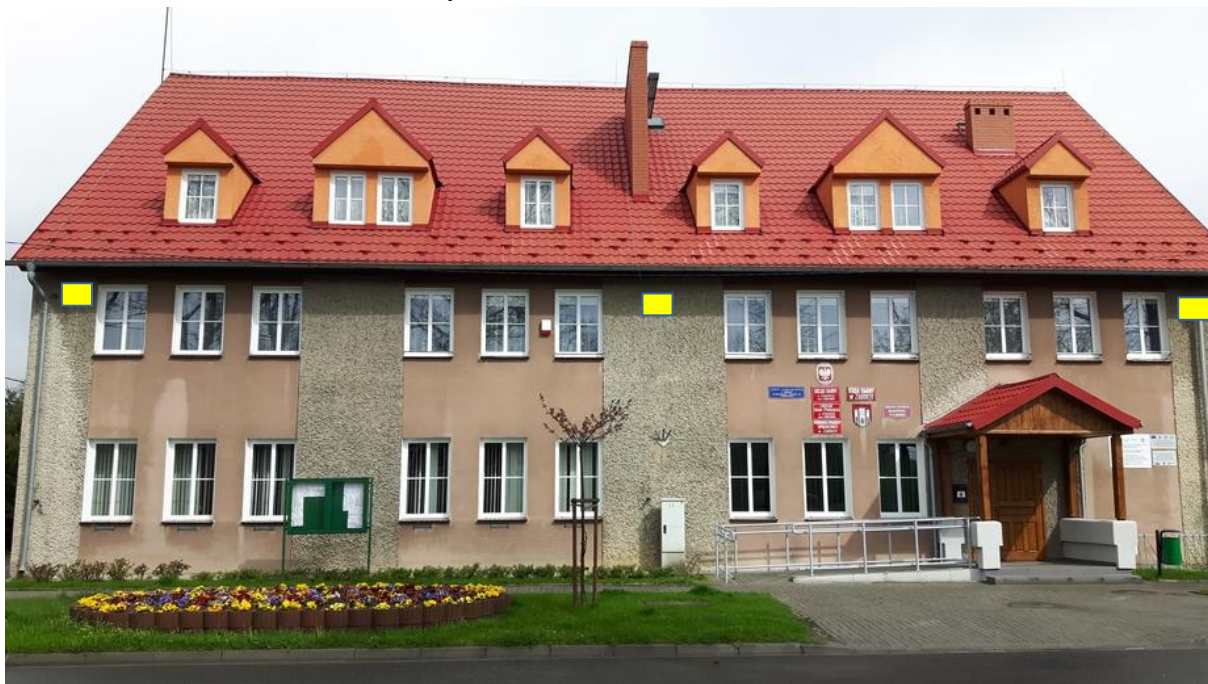
- 2 pary na ścianie frontальной – w nieszczelnościach drewnianej podbitki
- 1 para na ścianie szczytowej, od strony zachodniej
- 2 pary na krótkiej, ślepej ścianie tylnej od strony północno-wschodniej

Fot. nr 1. Urząd Gminy – widok elewacji frontальной. Żółte prostokąty – miejsca planowanych budek.

Wobec istnienia licznych potencjalnych miejsc lęgowych zaleca się wykonanie kompensacji przyrodniczej w postaci montażu **6 budek lęgowych dla wróbli**: 3 budki należy zamontować na elewacji frontальной, 2 szt. na szczytowej ścianie od wschodu i 1 szt. na ślepej ścianie tylnej, od strony północno-wschodniej. Budki powinny być zamontowane bezpośrednio na murze, dzięki czemu będą częściowo schowane w warstwę ocieplającą. Mogą być też pokryte siatką murarską i otynkowane. Zamontowane budki powinny zostać z zaślepienymi otworami do czasu zakończenia prac na elewacji. Dodatkowo na elewacji szczytowej zachodniej należy zamontować **2 budki podtynkowe dla nietoperzy**. Budki zamontować wg zaznaczonego schematu na ortofotomapie nr 1 i fot. nr 1-4.

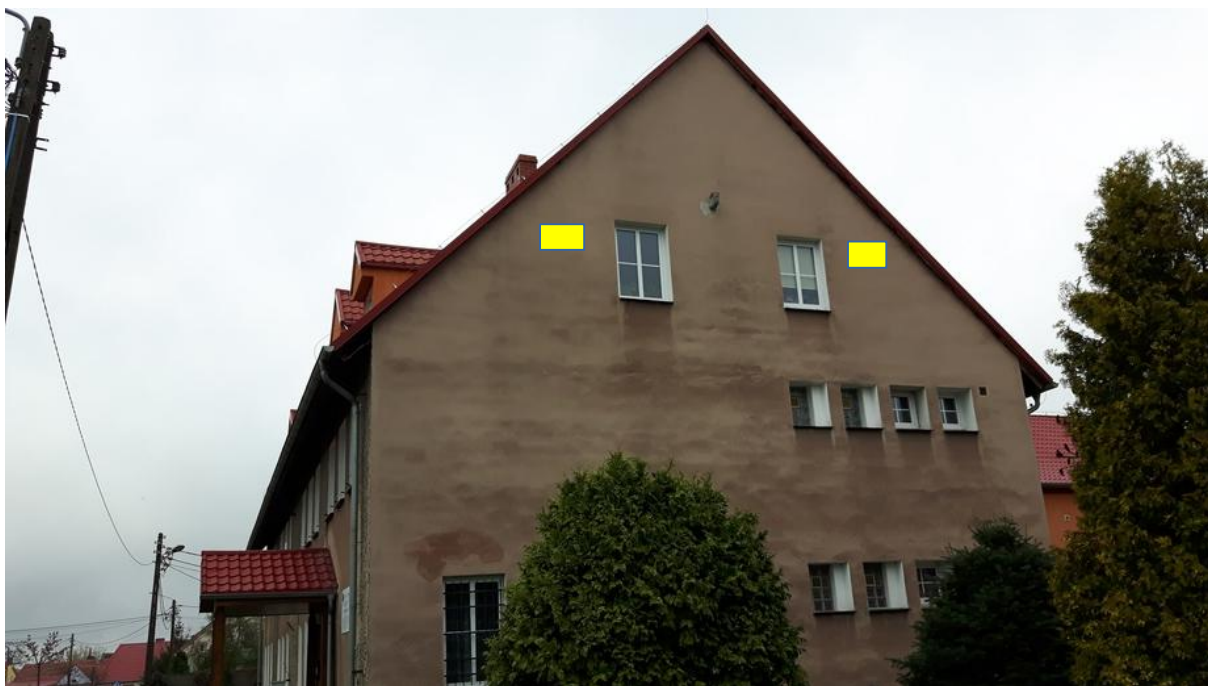
Fot. nr 2. Urząd Gminy – widok elewacji wschodniej. Miejsce planowanej kompensacji – żółte prostokąty – budki dla wróbli.

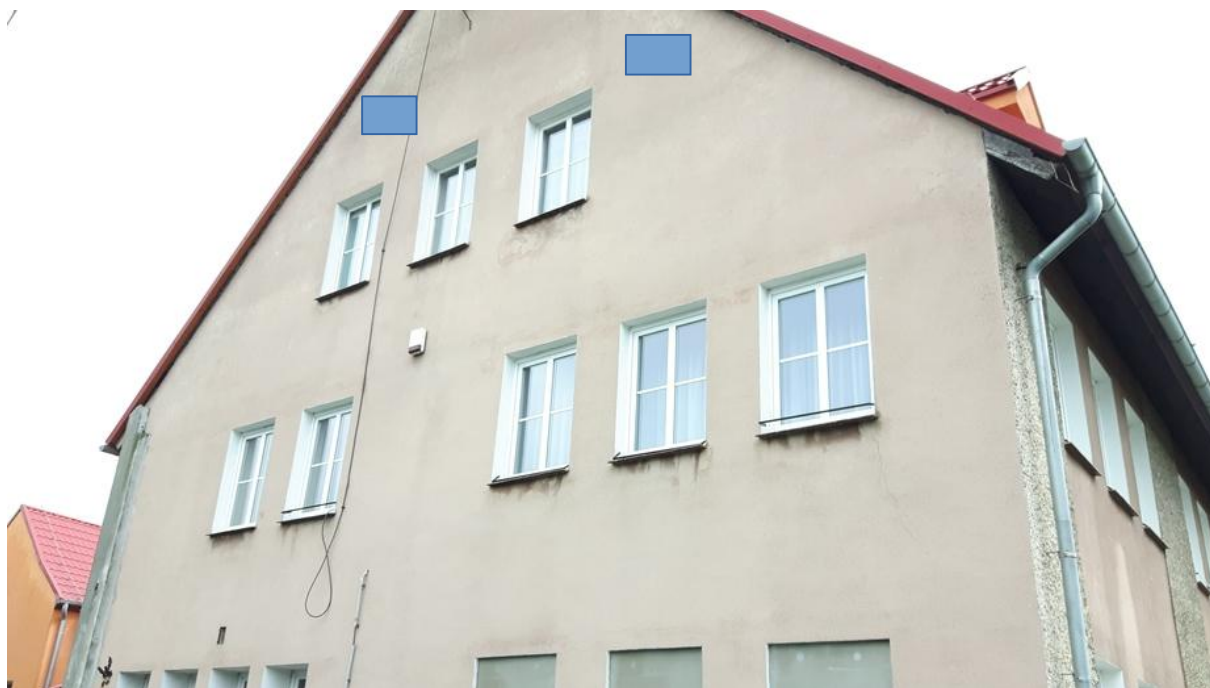
Fot. nr 3. Urząd Gminy – widok elewacji zachodniej. Niebieskie prostokąty – planowane budki dla nietoperzy.

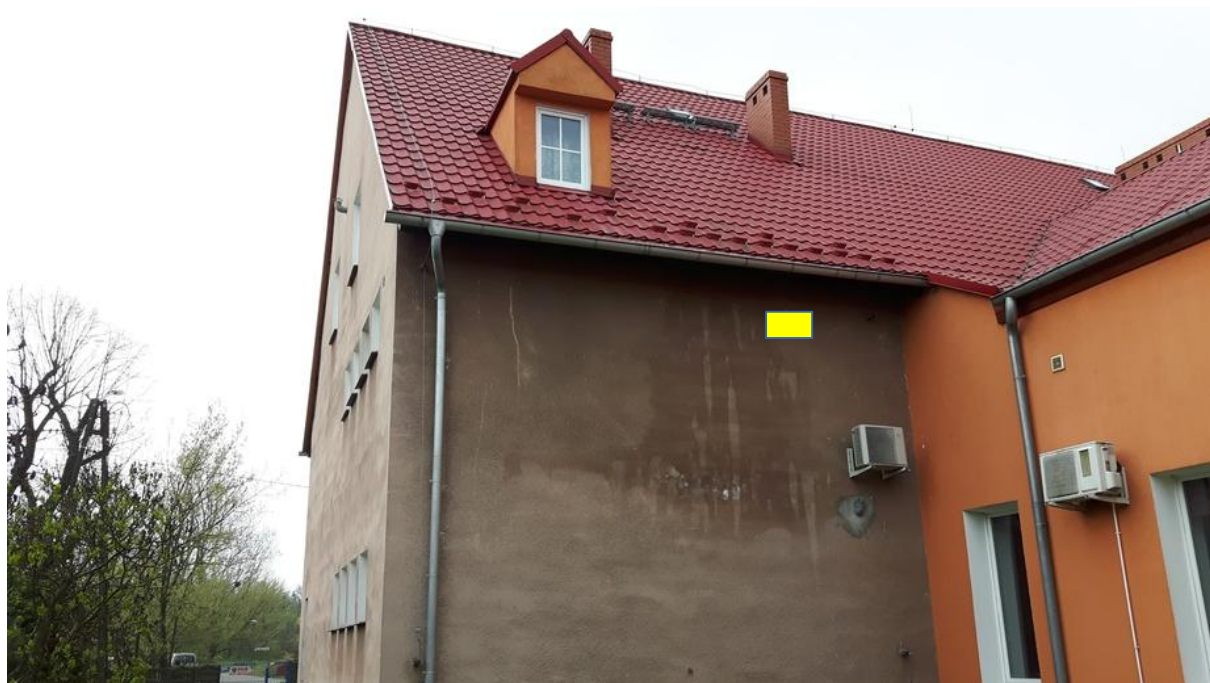
Fot. nr 4. Urząd Gminy – widok elewacji północnej. Żółty prostokąt – miejsce planowanej budki.

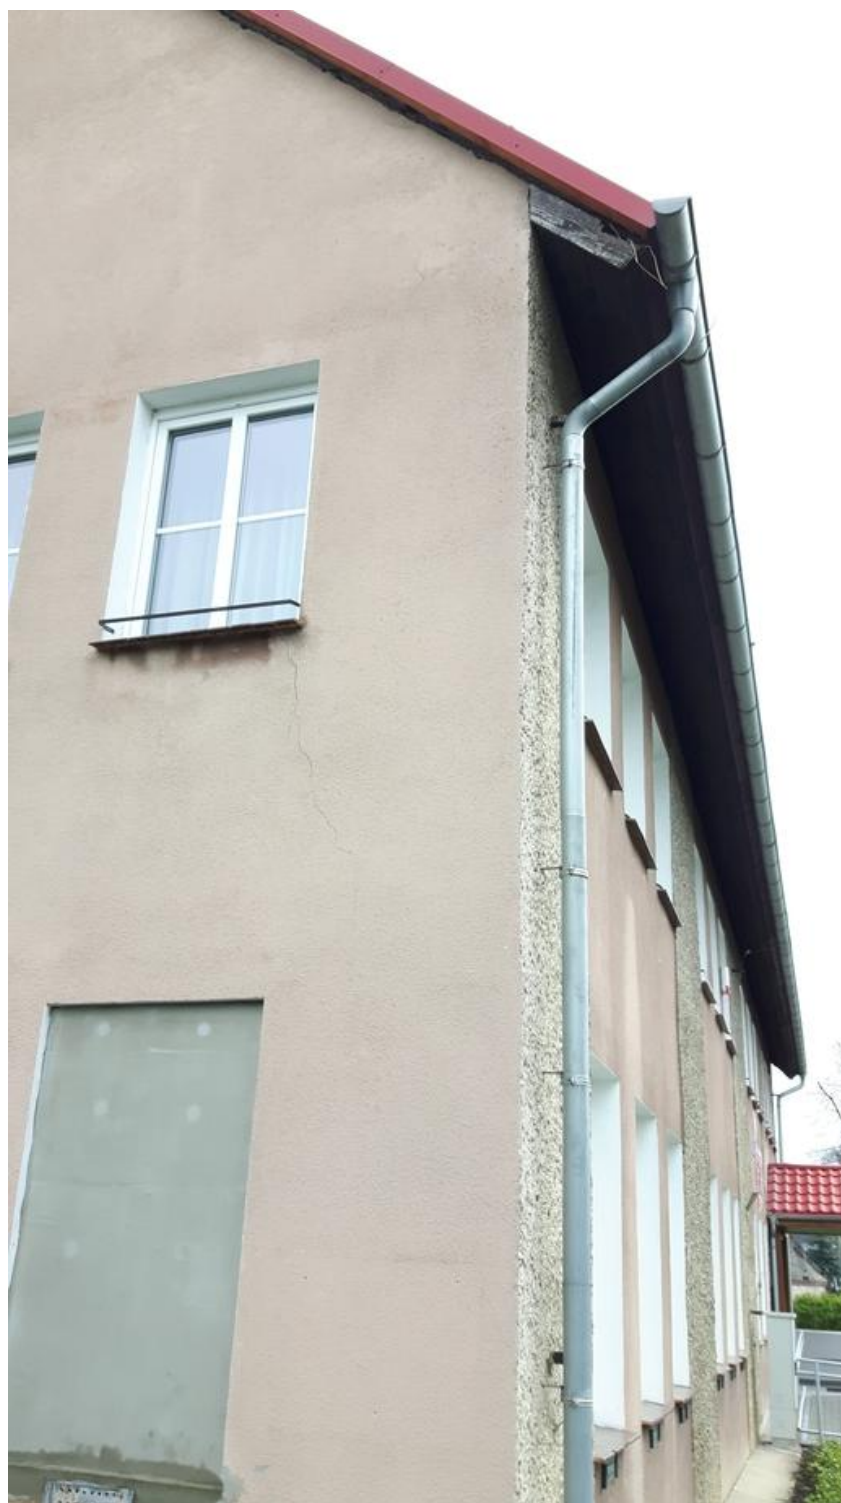
Ogólny stan elewacji budynku jest w dobrym stanie, jednak stwierdzono ubytki tynku i szczeliny na styku ścian i połączeniach dachowej. Natomiast drewniana podbitka jest w stanie złym; występują uszkodzenia oraz podłużne szpary między deskami. Otwory w podbitce oraz liczne szczeliny między murem a połączeniem dachu stanowią potencjalne miejsca lęgowe ptaków oraz nietoperzy.

Fot. nr 5. Urząd Gminy – widok elewacji zachodniej z uszkodzoną podbitką i gniazdem wróbli.

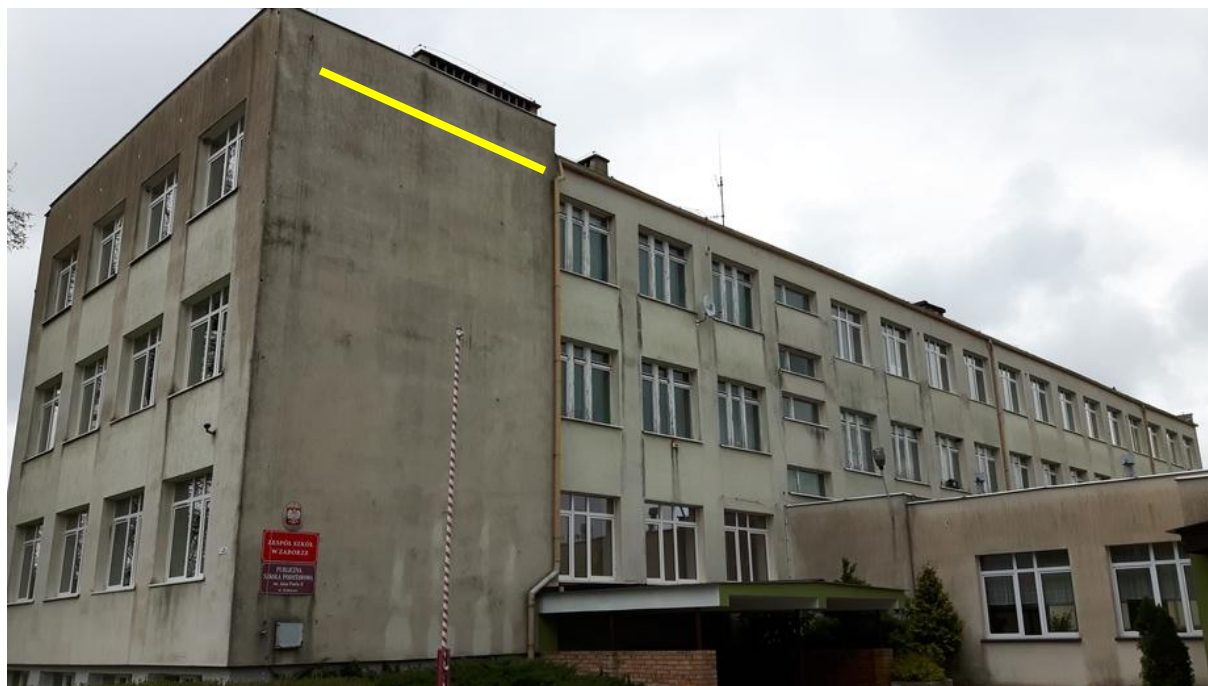
Wysoce prawdopodobne wydaje się również istnienie lęgów jerzyków na omawianym budynku. Obiekt stanowi dominantę krajobrazową, wokół znajdują się sprzyjające jerzykom siedliska a budynek posiada mnóstwo nadających się do zajęcia przez jerzyki potencjalnych miejsc lęgowych. Z powodu wczesnowiosennego terminu kontroli obiektu, nie można określić jednoznacznie obecności lub braku ich lęgów na budynku.

Fot. nr 6. Zespół szkół – widok narożnika budynku od strony południowo-zachodniej. Żółta linia – miejsce planowanego montażu budek dla jerzyków.

Planuje się montaż **10 budek lęgowych dla jerzyków** na elewacji zachodniej, umieszczonych możliwie wysoko na ścianie (lokalizacja wg mapy nr 2 oraz fot. nr 6). Budki powinny być zamontowane bezpośrednio na murze, dzięki czemu będą częściowo schowane w warstwę ocieplającą. Mogą być też pokryte siatką murarską i otynkowane. Zamontowane budki powinny zostać z zaślepienymi otworami do czasu zakończenia prac na elewacji. Dodatkowo na elewacji północnej należy zamontować **5 budek dla wróbli** (lokalizacja wg mapy nr 2 oraz fot. nr 9).

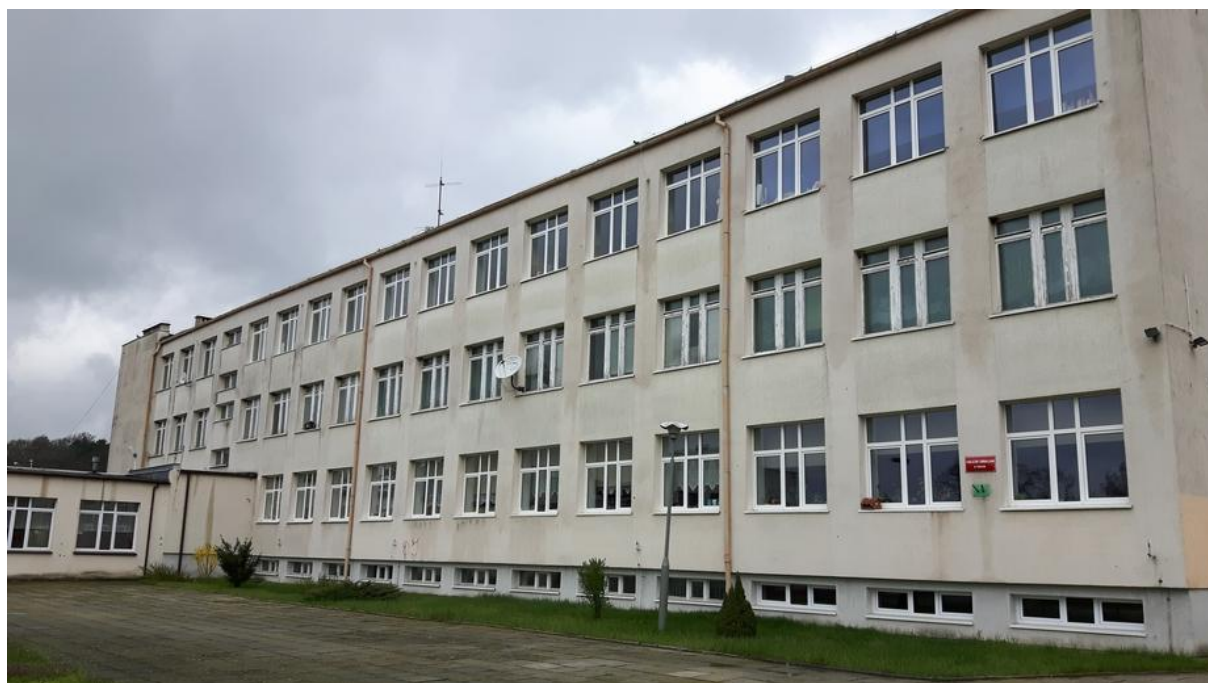
Na elewacji południowej znajdują się liczne ślady prób budowy gniazd przez oknówki (*Delichon urbica*) oraz jedno całe gniazdo z poprzedniego sezonu lęgowego.

Fot. nr 7. Zespół szkół – widok elewacji południowej. Miejsce stwierdzonych łęgów oknówek w latach ubiegłych.

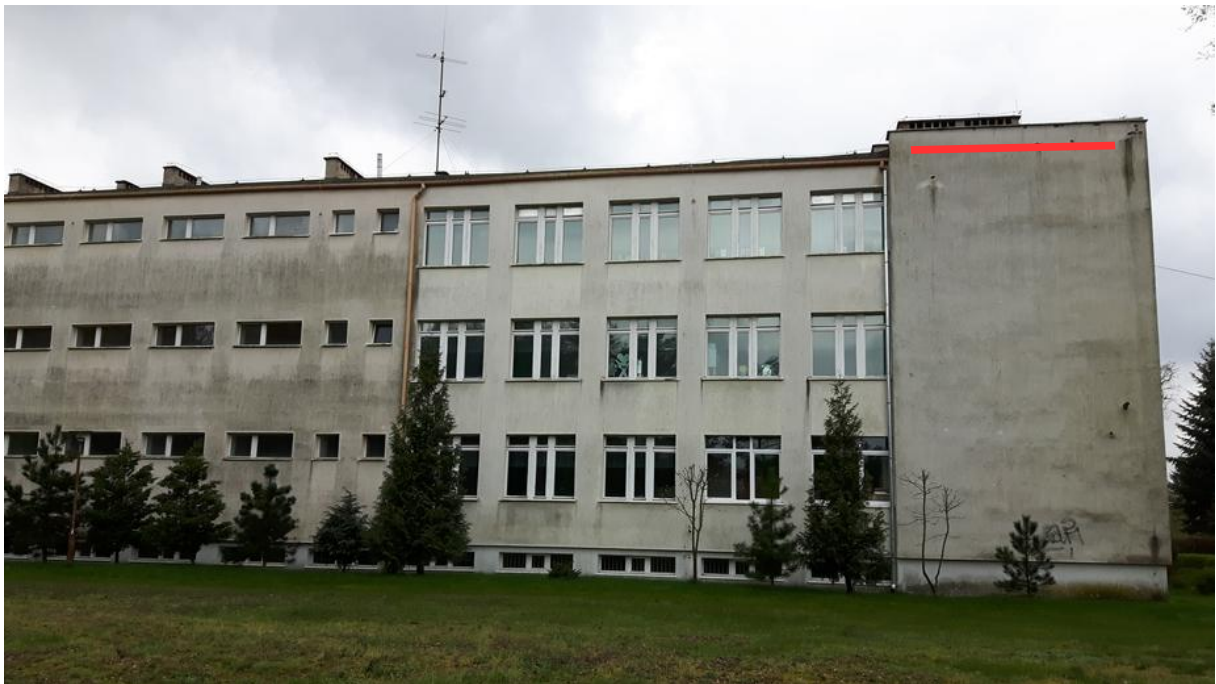
Fot. nr 9. Zespół szkół – widok elewacji północnej z zaplanowanym miejscem montażu budek dla wróbli – czerwona linia.

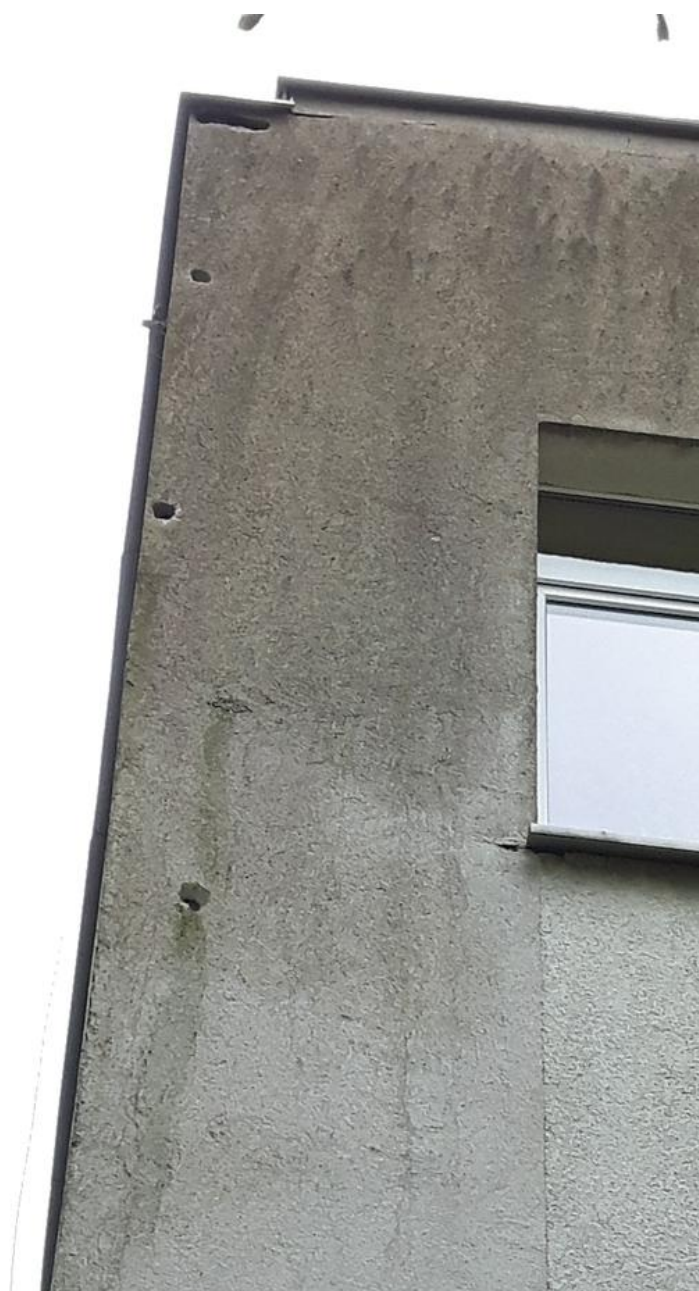
Elewacja budynku jest w ogólnym stanie dobrym - jednakże miejscami stwierdzono ubytki tynku w postaci niewielkich dziur w ścianach (szczególnie w „ślepych” fragmentach elewacji południowej i północnej oraz nad oknami drugiego piętra elewacji zachodniej).

Fot. nr 10. Zespół szkół – ubytki w elewacji zachodniej.

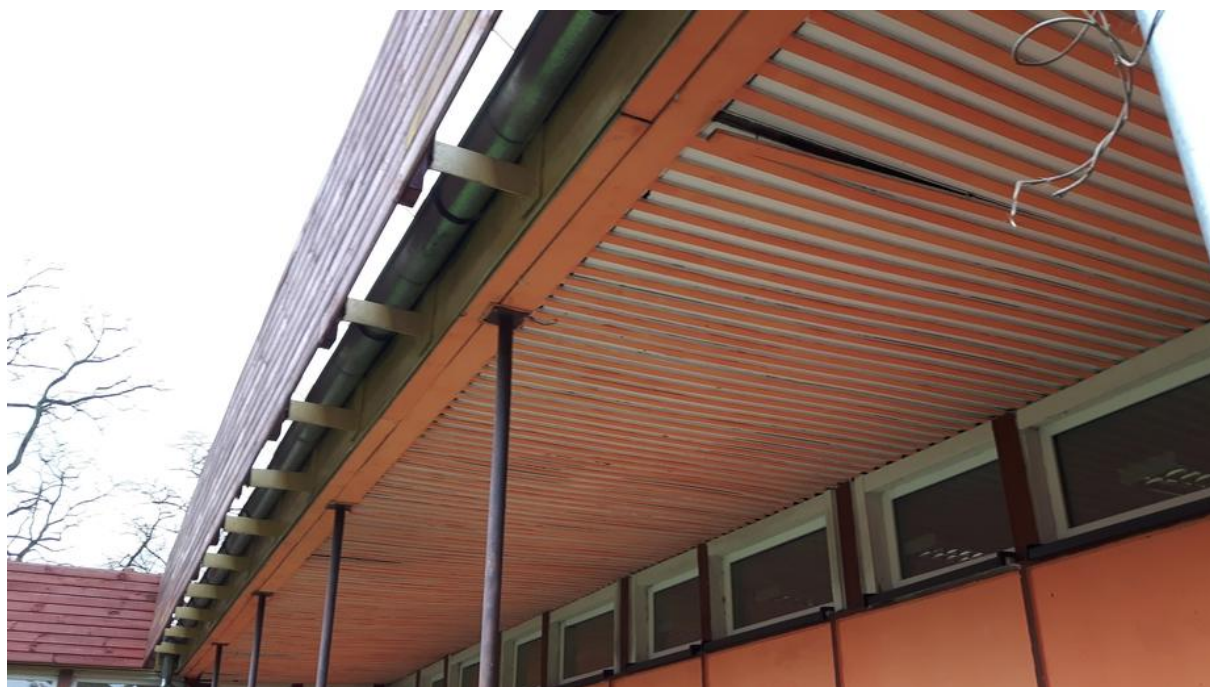
Ceglana elewacja budynku jest w ogólnym stanie dobrym - jednakże miejscami stwierdzono ubytki drewnianej podbitki. Między deskami powstały szczeliny i szpary umożliwiające ptakom i nietoperzom wejście do środka.

Fot. nr 14. Przedszkole – widok uszkodzonej podbitki będącej potencjalnym miejscem lęgów ptaków bądź nietoperzy.

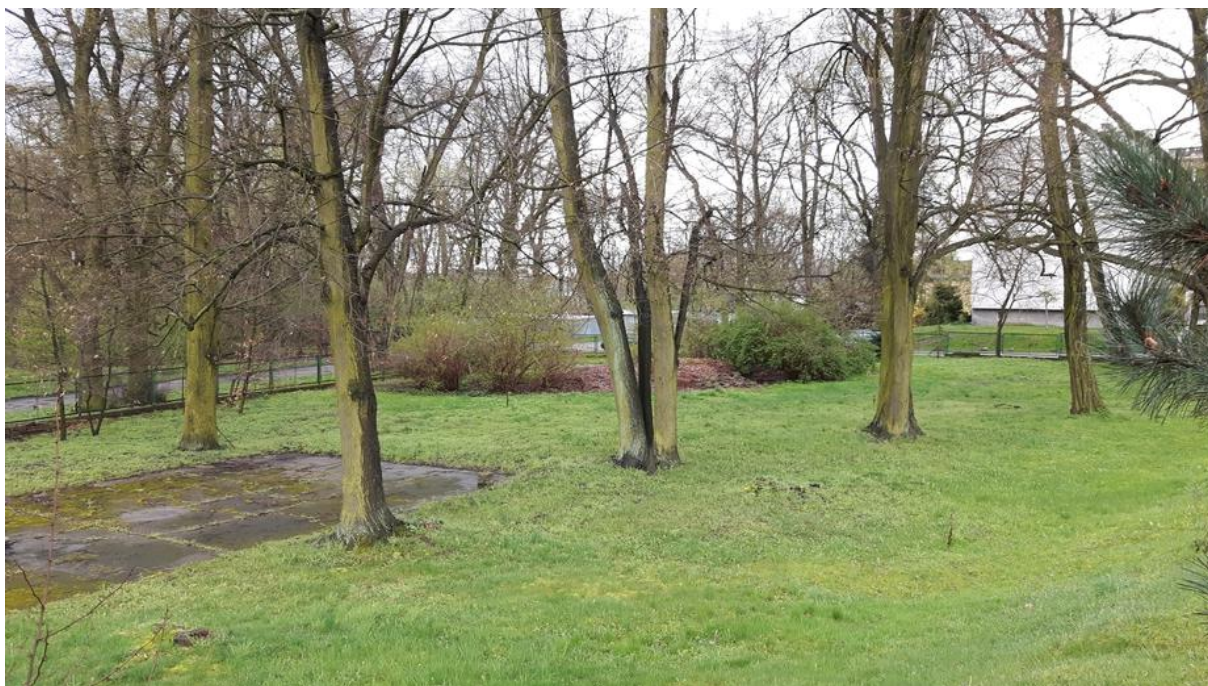
Fot. nr 15. Lipy w sąsiedztwie budynku przedszkola – miejsce montażu 3 budek lęgowych dla wróbli w ramach kompensacji za remont elewacji budynku.

Planuje się montaż **3 budek lęgowych dla wróbli** starych lipach rosnących w pobliżu budynku przedszkola (lokalizacja wg ortofotomapy nr 3 i fot. nr 15). Budki powinny być zamontowane na min. wysokości 6m nad ziemią. Dodatkowo na robinii akacjowej należy zamontować **1 budkę dla nietoperzy** (lokalizacja wg ortofotomapy nr 3 i fot. nr 16)

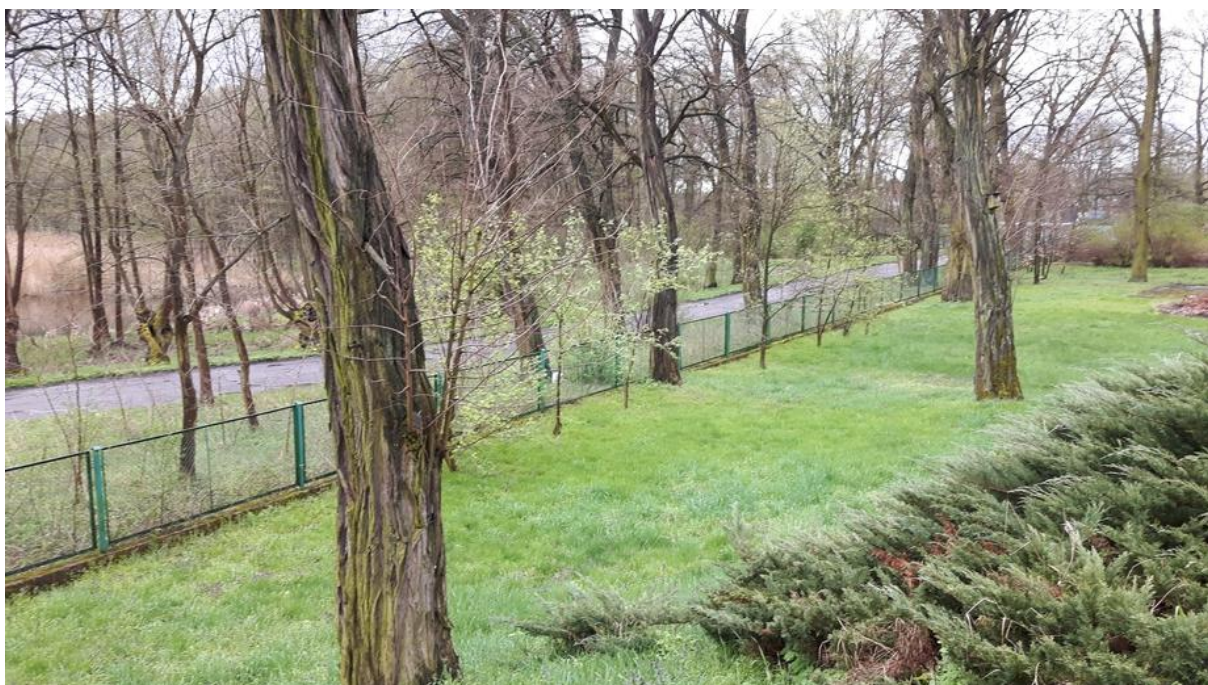
Fot. nr 16. Robinia w sąsiedztwie budynku przedszkola – miejsce montażu 1 budki dla nietoperzy w ramach kompensacji za remont elewacji budynku.
